Ehem. bäuerliches Anwesen Kirchplatz 2 in 97488 Markt Stadtlauringen
Raumbuch – Befunde zur Farbfassung und Bautechnik

Bäuerliches Anwesen Kirchplatz 2, Fl.-Nr. 153 in 97488 Stadtlauringen · Geschoss: 1.OG

Raum: 2.05

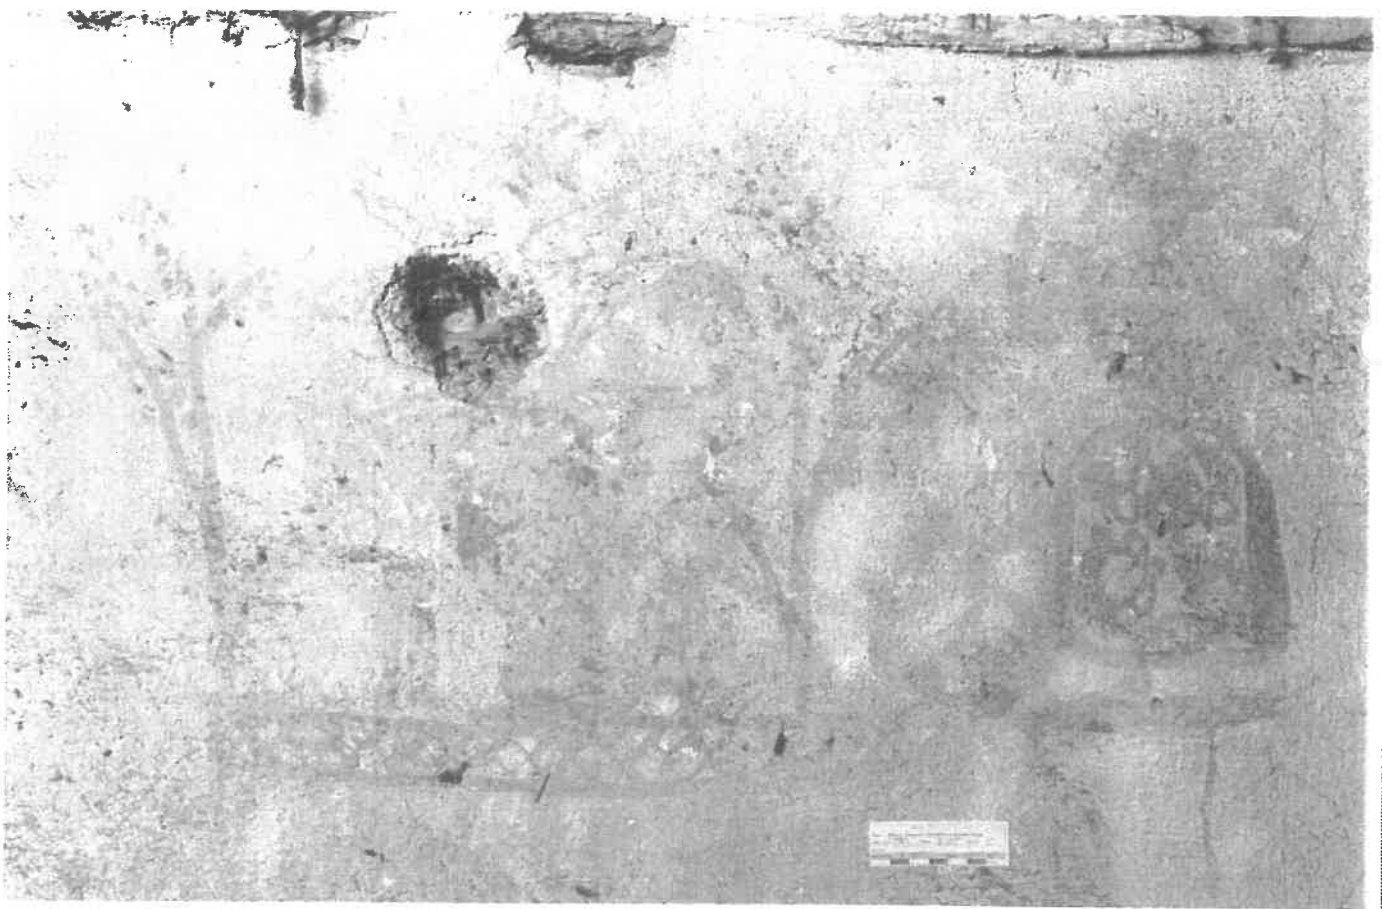
Wand: c Bauteil:

Die bäuerliche Malerei, ausgeführt wahrscheinlich in Sumpfkalk, versetzt mit Bleimennige o.ä. pudert stark an der Oberfläche. Sie müsste dringend gefestigt werden. Eine Bauerin im langen geblühten Gewand mit Hut freut sich über ihren eingehegten üppig blühenden Garten.
